## Les 9 zones du lac

# Résultats de l'analyse d'eau 2009

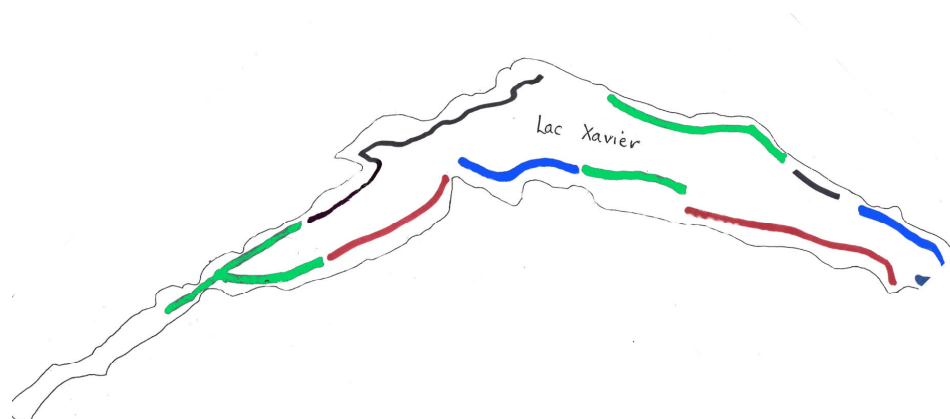
Nom	Description	Couleur	Types d analyses
Le patelin Leroux et le coté nord du lac	Du 2667 des Érables au 2000 des Pimbinas	Noir	Eau de baignade Quai flottant de Jean Bissonnette  Eau de consommation
Étranglement St Jean	Du 2709 des Érables au 2724 Chemin des Pins Blancs	Vert	Eau de baignade Quai flottant des St Jean  Eau de consommation
Descente publique	Du 2704 Chemin des Pins Blancs au 2512 Chemin des Pins Blancs	Rouge	Eau de baignade devant la descente publique  Eau de consommation
Baie Des Gervais	Du 2512 Chemin des Pins Blancs au 2400 Chemin des Pins Blancs	Bleu	Eau de Baignade à environ 100 pieds dans le centre de la baie  Eau de consommation
Rive ouest 2	Du 2390 Chemin des Pins Blancs au 2312 Chemin des Pins Gris	Vert	Eau de baignade à environ 100 pieds en avant du lot 32  Eau de consommation
Rive ouest 1	Du 2312 chemin des pins Gris au fond de la 1ière Baie	Rouge	Eau de baignade à environ 100 pieds en avant du lot 45  Eau de consommation

Baie Gagnon Coté est du lac	Le long de la falaise jusqu'à la plage noire	Vert	Eau de baignade Milieu de la baie des Gagnons  Eau de consommation
Plage Noire		Noir	Eau de baignade
Plage Blanche		Bleu	Eau de baignade
